УДК 620.18: 620.19
DOI: 10.18799/24131830/2025/9/5205
Шифр специальности ВАК: 2.4.5
Научная статья

Восстановление металла парогенерирующих труб котлов после их водородного растрескивания

Restoration of metal of steam generating boiler tubes after their hydrogen cracking

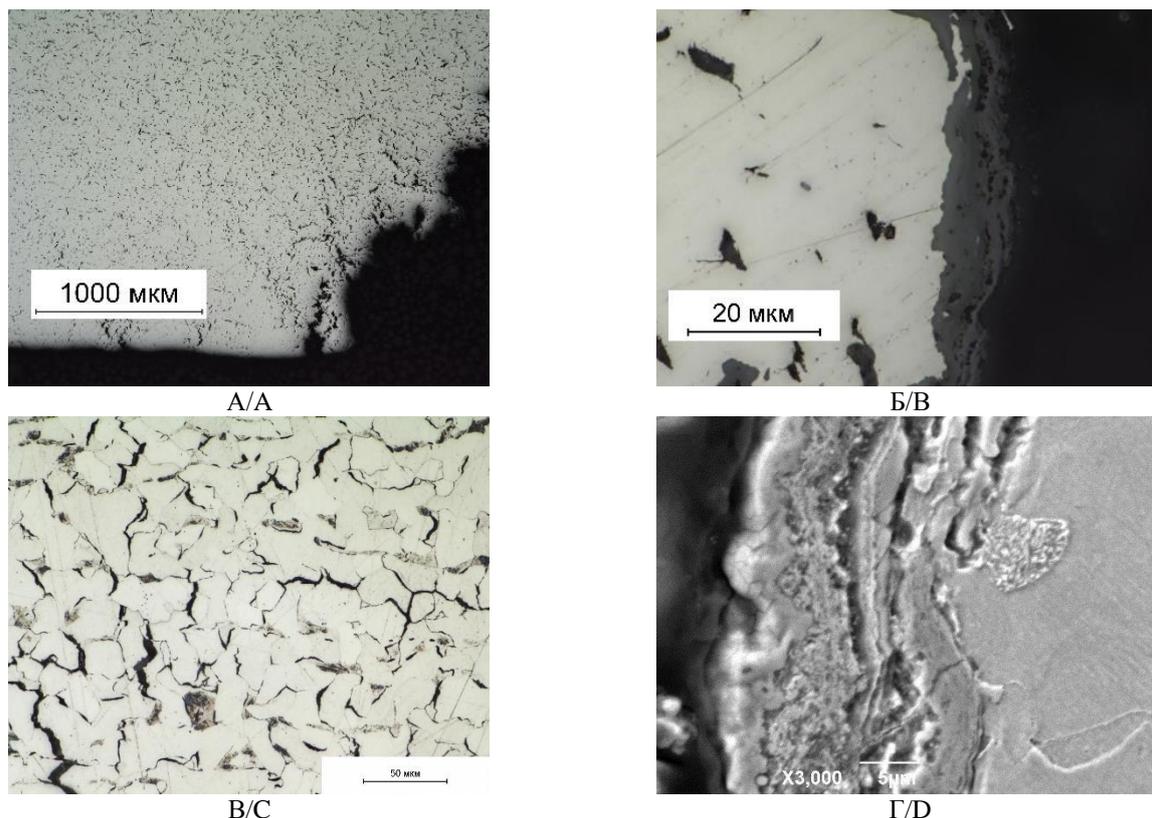
По результатам металлографического анализа и прямого измерения концентрации водорода исследованные поврежденные «эксплуатационные» образцы были отнесены к водородиндуцированным, т. е. возникшим в результате водородного охрупчивания металла парогенерирующих труб котлов. Так, металлографический анализ показал, что трещины у труб с огневой стороны развиваются по границам зерен по толщине стенки от внутренней поверхности на глубину до 3,4 мм и представляют собой межкристаллитное растрескивание (рис. 1).

Рис. 1. Вид водородного повреждения в микроструктуре при разном увеличении: А, Б – шлиф без химического травления; В, Г – шлиф после химического травления для выявления микроструктуры. Красными стрелками показан науглероженный слой металла по краю сквозного разрыва трубы

Fig. 1. Type of hydrogen damage in the microstructure at different magnifications: A, B – slot without chemical etching; C, D – slot after chemical etching to reveal the microstructure. The red arrows show a carbonized metal layer along the edge of a through-hole pipe

По краю излома наблюдается науглероженная микроструктура на глубину ≈ 13 мкм (рис. 1, Б, Г). Морфологический анализ микроструктурного строения по толщине стенки с огневой стороны показал, что наблюдается изменение соотношения количества ферритных и перлитных зерен. Отчетливо видно окисление карбидной составляющей стали в границах бывших перлитных зерен, обезуглероживание максимально вблизи сквозного повреждения (рис. 1, А, В). Указанный структурный градиент и описанное микроструктурное строение является индикатором наличия водородного охрупчивания [16, 17].

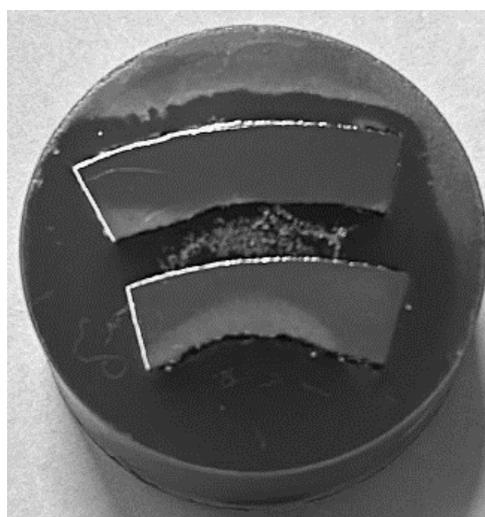
Результаты экспериментального определения массовой доли водорода методом вакуумного нагрева показали, что суммарная концентрация водорода (диффузионно-подвижного и сильносвязанного) составляет 8,5 ppm вблизи повреждения, 2,4 ppm – на расстоянии 20 мм от края излома, 1,5 ppm – с тыловой стороны трубы, что подтверждает водородный характер повреждения. При этом в поврежденных трубах отсутствовали признаки метановой болезни, такие как вспучивания, вздутия, образование водородных пузырей (сечение труб приведено на рис. 2). Масс-спектрометрический анализ «эксплуатацион-

ных» образцов также подтверждает отсутствие метана. В пробах из поврежденных труб зафиксированы следующие газовые компоненты: H_2 , H_2O , N_2 и CO_2 .

Рис. 2. Сечение стенки «эксплуатационных» образцов
Fig. 2. Wall cross section of "operational" samples

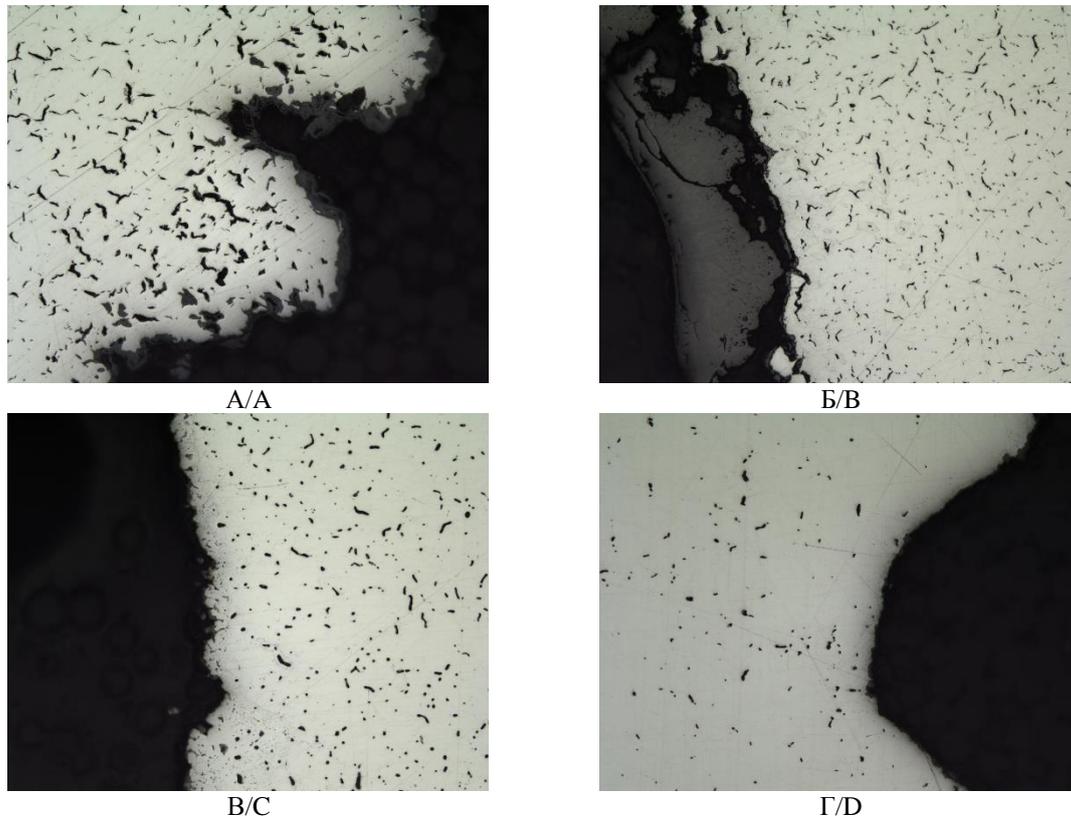
По результатам проведенных режимов термической обработки установлено значительное снижение объемной доли графита (оценено по среднему проценту площади, занятой графитом на микрошлифе без химического травления). Количество графита уменьшилось в 2,0, 1,8, 3,2 раза для образцов после ВТО-1, ВТО-2, ВТО-3 соответственно. Результаты приведены на рис. 3 и в табл. 3.

Рис. 3. Вид графита в микроструктуре образцов: А – «эксплуатационный», Б–Г – «восстановленный» после ВТО-1, ВТО-2, ВТО-3 соответственно

Fig. 3. Type of graphite in the microstructure of the samples: А – "operational", В–D – "restored" after RHT-1, RHT-2, RHT-3, respectively

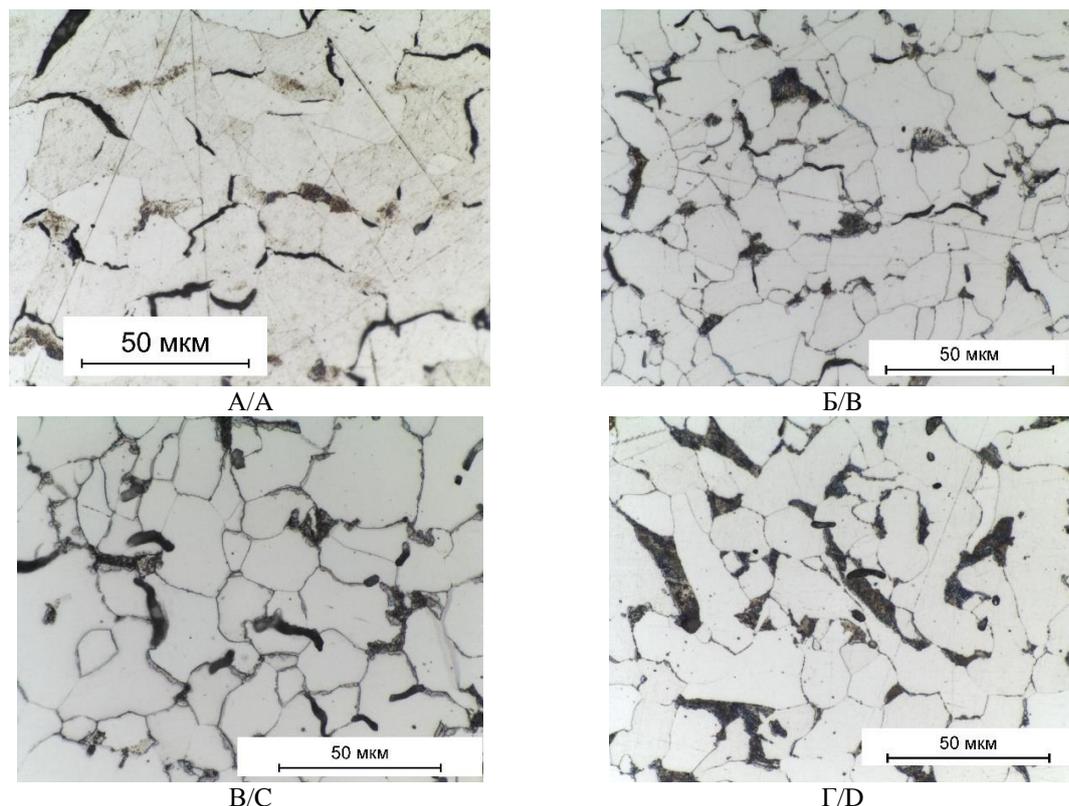
Рис. 4. Микроструктура образцов: А – «эксплуатационный», Б–Г – «восстановленный» после ВТО-1, ВТО-2, ВТО-3 соответственно

Fig. 4. Microstructure of the samples: А – "operational", Б–D – "restored" after RHT-1, RHT-2, RHT-3, respectively

После ВТО произошло восстановление феррито-перлитной микроструктуры с разной степенью эффективности. Произошло образование цементита (компонента перлитной структуры). Количество перлита увеличилось пропорционально уменьшению графита в 1,9, 1,3, 5,4 раза для образцов после ВТО-1, ВТО-2, ВТО-3 соответственно. Результаты приведены на рис. 4 и в табл. 3. После термической обработки наблюдается сокращение и закрытие трещин во всех «восстановленных» образцах (рис. 4). Сопровождая процесс восстановления микроструктуры (диффузия углерода в матрицу и образование цементита), вершины трещины начали закрываться за счет диффузии (в том числе железа).

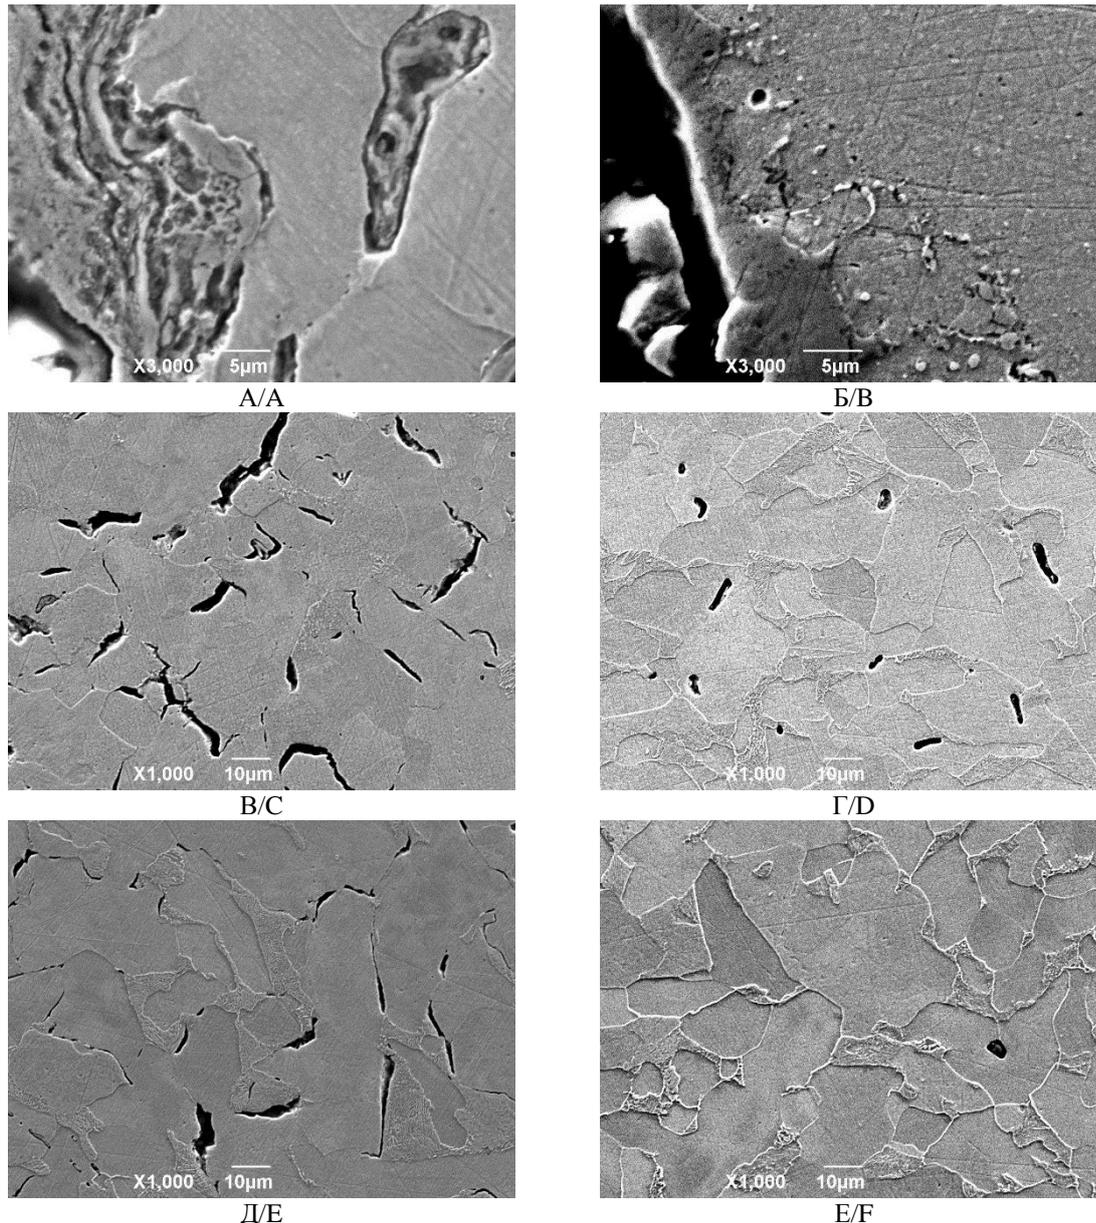
Скорость «заживления» трещины и критическая длина трещины определялись режимами ВТО. При предварительной дегазации водорода, осуществлённой в режиме ВТО-3, процесс «залечивания» трещин и восстановления микроструктуры был наиболее эффективным (рис. 5): длина трещин сокращалась более чем в 5 раз (с 80 до 15 мкм), ширина более чем в 3 раза (с 8 до 2 мкм), а вершины трещин затуплялись. Также при этом режиме произошел распад науглероженной структуры по кромке разрушения (рис. 5, А, Б), а трещины после ВТО-3 располагаются преимущественно в теле зерен восстановленной микроструктуры.

Рис. 5. Микроструктура «эксплуатационного» (А, В, Д) и «восстановленного» по ВТО-3 (Б, Г, Е) образцов. А, Б – кромка сквозного повреждения; В, Г – микроструктура вблизи разрушения; Д, Е – на расстоянии 50 мм от кромки разрушения

Fig. 5. Microstructure of "operational" (A, C, E) and "restored" samples according to RHT-3 (B, D, F). A, B – edge of the through damage; C, D – microstructure near the fracture; E, F – at a distance of 50 mm from the edge of destruction

Установлено, что разработанный авторами данной статьи режим термической обработки, включающий в себя предварительную дегазацию, далее гомогенизацию и нормализацию, приводит к значительному улучшению характеристик микроструктуры: происходит восстановление двухфазной феррито-перлитной микроструктуры, наблюдается сокращение и закрытие трещин (длина трещин сокращалась более чем в 5 раз (с 80 до 15 мкм), ширина – более чем в 3 раза (с 8 до 2 мкм)), а также затупление вершин трещин. Данная термическая обработка приводит к смещению многих границ
