АНТРОПОГЕННЫЙ ФАКТОР В УСИЛЕНИИ ОПОЛЗНЕВОЙ ДЕЯТЕЛЬНОСТИ В САХАЛИНСКОЙ ОБЛАСТИ НА ПРИМЕРЕ СХОДА ОПОЛЗНЯ И РАЗРУШЕНИЯ ИНФРАСТРУКТУРЫ РЕЗЕРВУАРА ЧИСТОЙ ВОДЫ В П. СИНЕГОРСК

Объект: резервуар чистой воды в п. Синегорск, южный склон.

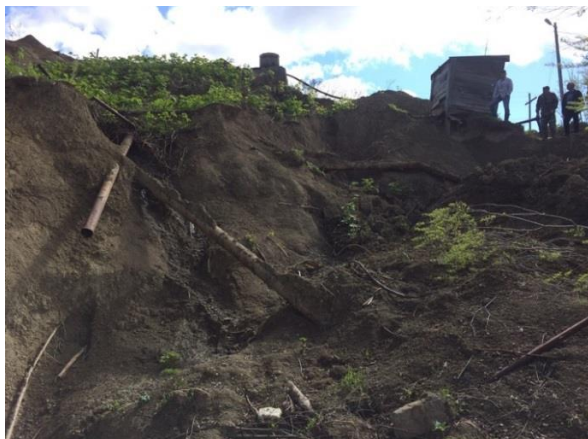
Рис. 1. Поверхность отрыва и скольжения
Fig. 1. Landslide tear-off and sliding surface

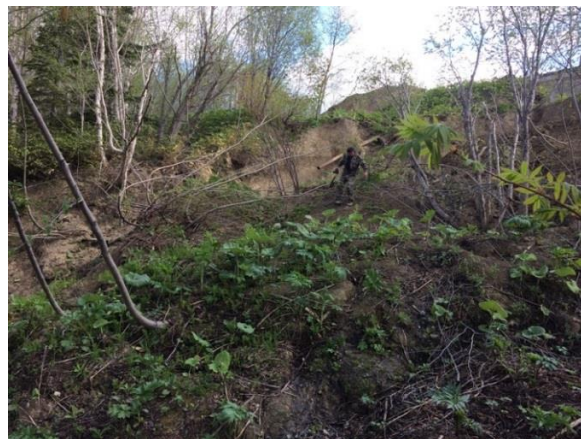
и стала поверхностью скольжения тела оползня. Судя по возрасту изогнутых стволов деревьев (рис. 2), процесс формирования длился 5–7 лет. Когда момент

Рис. 2. Тело оползня
Fig. 2. Landslide body

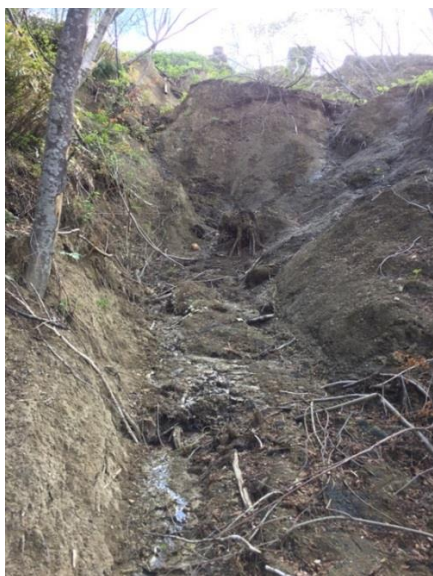
Рис. 3. Водоток под телом оползня
Fig. 3. Watercourse under the landslide body

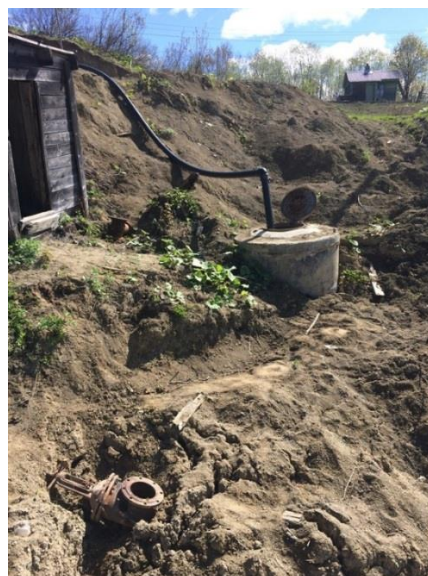
Рис. 4. Повреждения производственной инфраструктуры
Fig. 4. Damage to production infrastructure

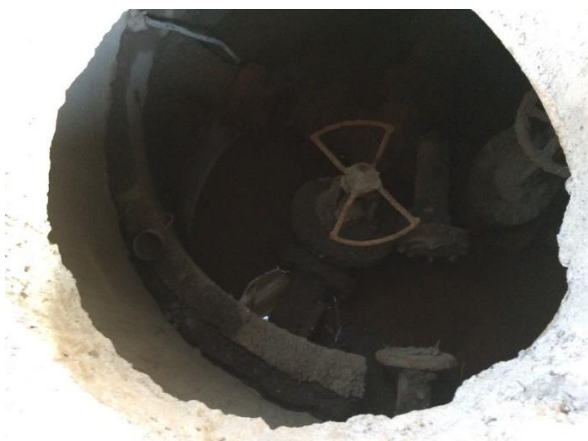
Рис. 5. Смещение колец колодца
Fig. 5. Offset of the well rings

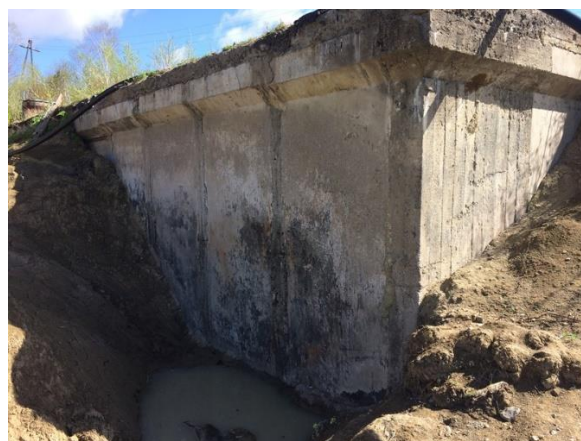
Рис. 6. Разрушение обваловки резервуара
Fig. 6. Destruction of the tank embankment
